Brf Sturebyhöjden, Bjulevägen 14-28 Enskede

Radonutredning

Fastställd 2017-12-20

Fukt • Energi • Miljö	Brf Sturebyhöjden	Uppdragsnummer: P 5471
	Bjulevägen 14-28	Fastställd
Upprättad 2017-12-20	Reviderad	Version 1,0

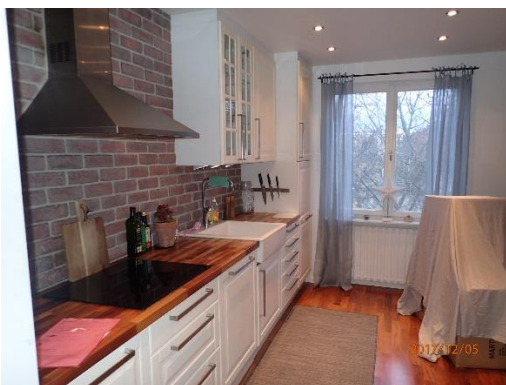
I köket är taket nedpendlat med infällda spotlights. En del av mellanväggarna runt kök och klädskåp var rivna.

Nedpendlat tak i kök. Kolfilterfläkt, ej ansluten mot frånluftdonet.

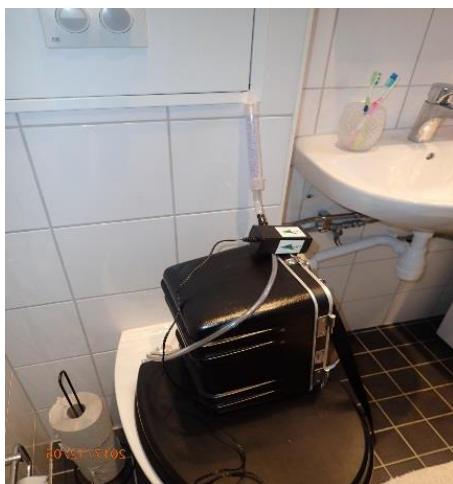
Luftläckage påvisades med rök vid inklädnad bakom WC men det drar bort luft från rummet. Luftläckage in mot lägenheten påvisades vid lägenhetsdörr och genomföringar för radiatororr i vardagsrum. Inga tydliga luftläckage påvisades vid elskåp.

WC luftläckage bakom inklädnad.

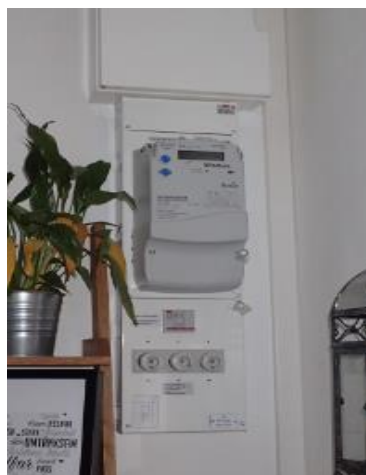
Elskåp. Inga tydliga luftläckage.

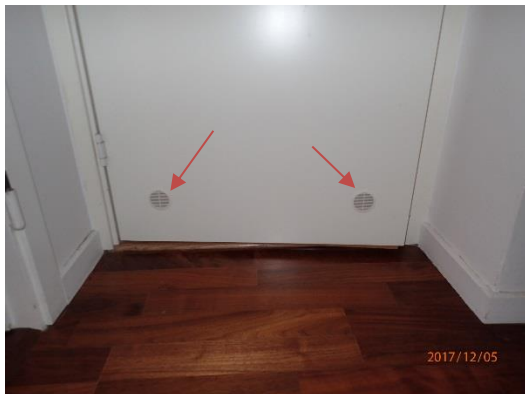
Överluft i badrumsdörr, liten hålarea.

- I sovrummet byts friskluftsventilen mot ett större don t.ex. Biobe 50. Hål borras enligt borrmall från leverantören.
- I vardagsrummet byts friskluftsventilen till Biobe 50 och komplettera med ytterligare ett Biobe 50-don ovanför burspråk. Hål borras enligt borrmall från leverantören.
- Montera gummilist runt karm och tröskel vid lägenhetsdörr.
- Täta luftläckage vid genomföring i golv för radiatorrör med fogmassa t.ex Sikaflex AT Connection.
- Återställ självdragsfunktionen i köket. Detta innebär att det nedpendlade taket måste sågas upp lokalt.
- Ordna bättre överluft i badrumsdörren. Ytterligare 3-4 plastgaller av dagens modell monteras in i dörrbladet alternativt kapad dörrbladet av ett par cm i nederkant.

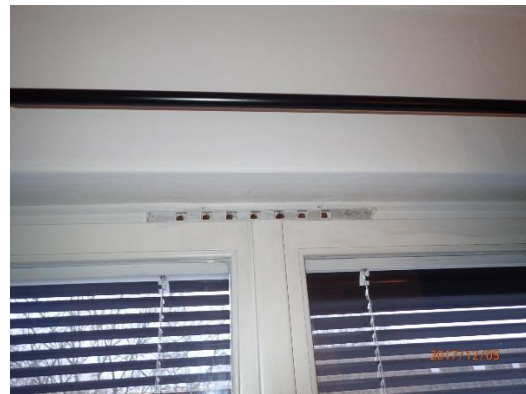
Självdagsventilation. Frånluftsdon finns i tak i kök och i badrum. Svag överluftfunktion fanns i badrumsdörren. Friskluftsventilerna var små. Det fanns en liten friskluftsventil i sovrummet som var helt öppen och en liten i vardagsrummet som var halvstängd.

Friskluftsventiler i vardagsrum och sovrum.
Liten hålarea i donen.

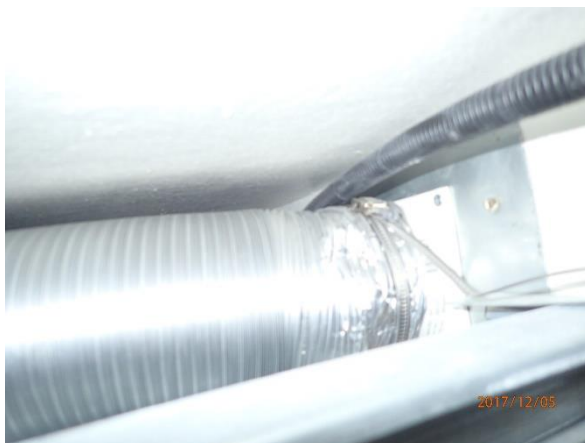
Ovanför det nedpendlade undertaket i köket
syns denna spiroslang ansluten mot
självdagskanalen. Frånluftflödet vid donet var
mycket svagt.

Mätplats	Frånluftflöde (l/s)
Kök	1,5 (mycket svagt)
Bad/WC	7,5

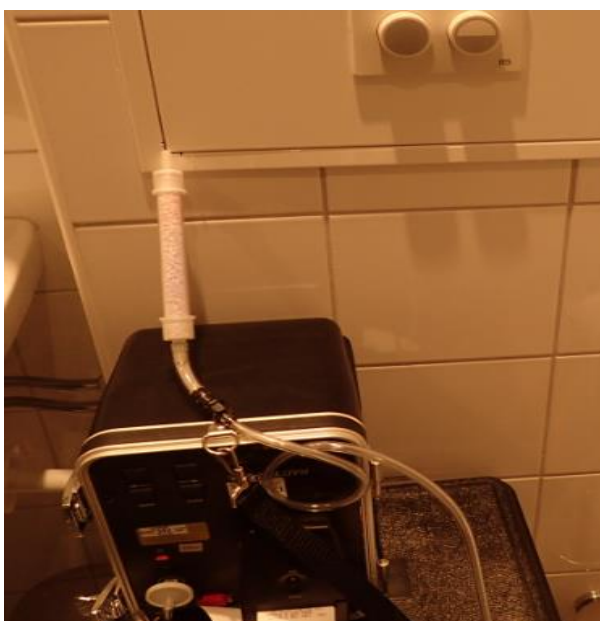
Radonmätning "sniff" vid luftläckage vid inklädnad bakom WC-stol. Radonhalt 415 Bq/m³.

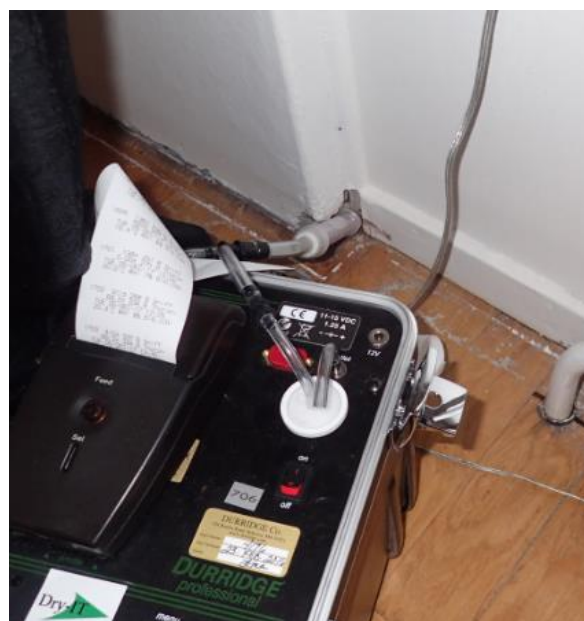
Radonmätning i golvvinkel vid påvisat luftläckage, vardagsrum. Radonhalt 308 Bq/m³.

- I sovrummet byts friskluftsventilen mot ett större don t.ex. Biobe 50. Hål borras enligt borrmall från leverantören.
- I vardagsrummet byts friskluftsventilen till Biobe 50. Hål borras enligt borrmall från leverantören.
- Täta luftläckage vid genomföringar i golv för radiatorrör med fogmassa t.ex Sikaflex AT Connection.
- Montera golvsocklar längs alla väggar där det saknas.

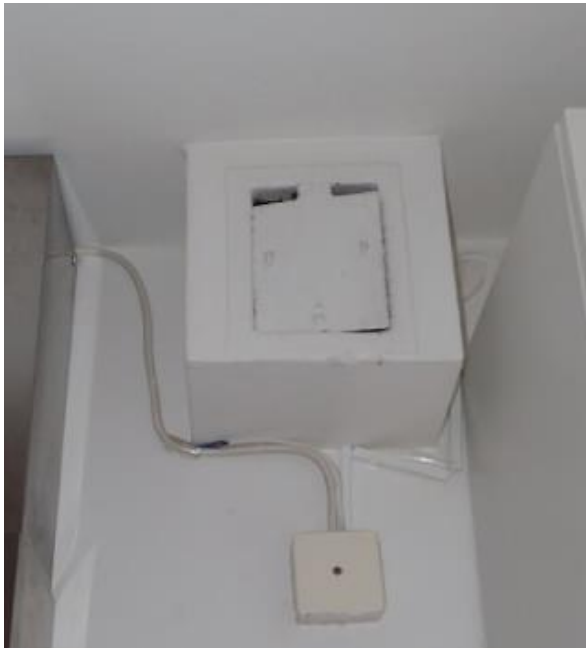
Självdagsventilation. Det finns frånluftsdon i kök och i badrum. Frånluftsdonet i köket var stängt men öppnades upp vid kontrolltillfället. Svagt flöde konstaterades vid frånluftsdonet i köket. Köksfläkten ovanför spisen var ej ansluten mot självdagskanalen.

Stängt frånluftsdon (självdagsdon) i kök

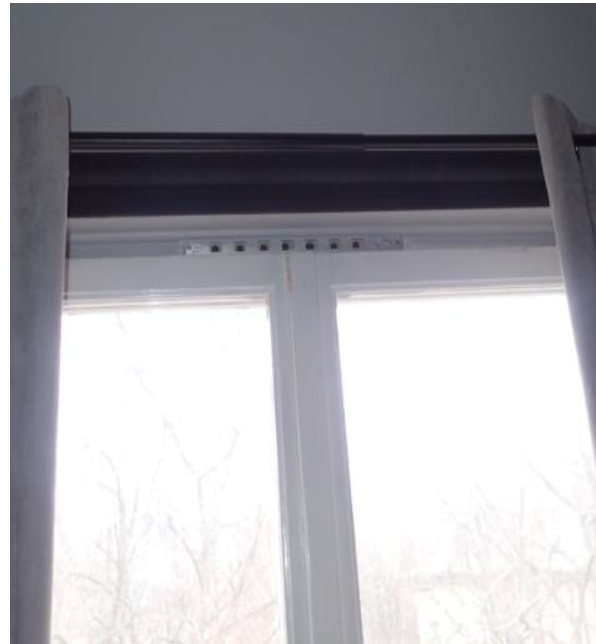
Friskluftsventil ovan fönster sovrum. Mycket liten hålarea.

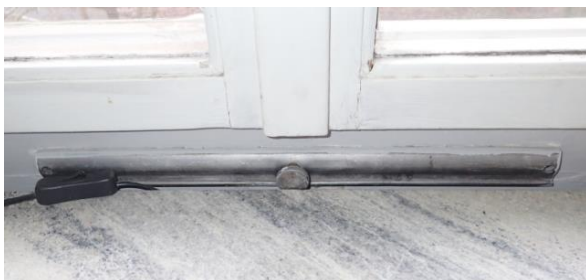
Blockerad friskluftsventil i sovrum

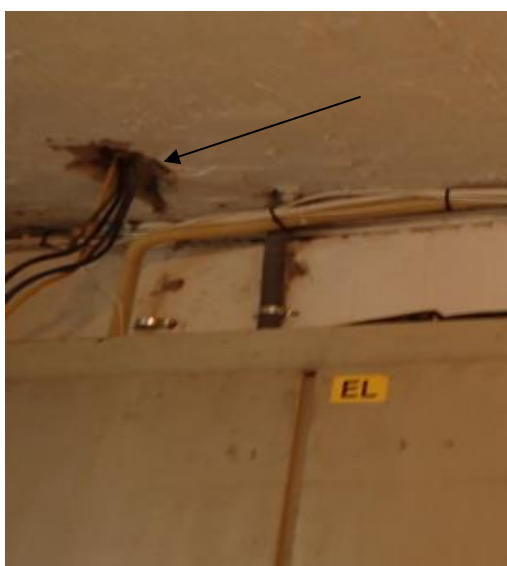
Genomföringar för gamla kablar och foderrör, Luftläckage påvisades uppåt mot ovanliggande lägenhet.

- Rensa samtliga ventilationskanaler i byggnaderna i hela dess längder.
- Täta samtliga genomföringar för avlopp och vatten i källartaken (bjälklag). Detta utförs med Sikaflex AT Connexion och/eller gipsbaserad brandmassa Fire Stop Compo.

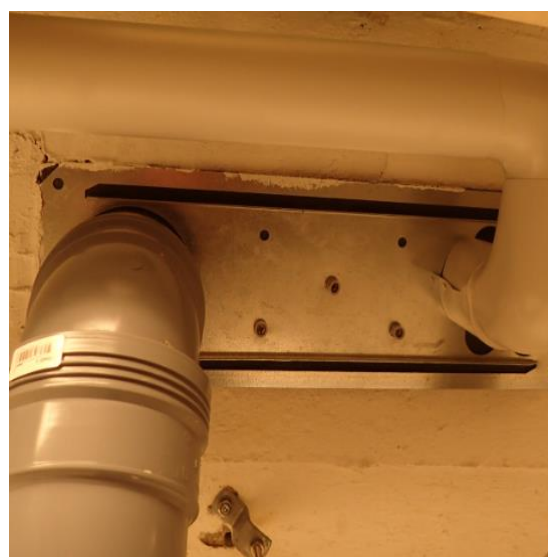
Nya genomföringar i tak (bjälklag). Vi konstaterade med rök att dessa var otäta.

Det nya genomföringarna för avlopp och vatten genom bjälklagen ovan källare är otäta. Radonhaltig luft kan läcka upp till lägenheterna vid dessa otätheter samt via trapphusen och in vid lägenhetsdörrarna.

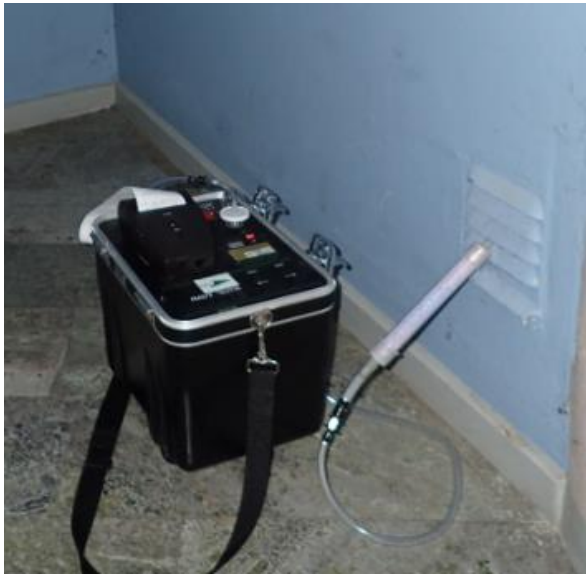
Luftläckage påvisades med rök i källaren vid ventil mot outgrävt utrymme under trapp.

Ventil till outgrävt utrymme under trapp i källare på Bjulevägen 20-24. Radonhalt 623 Bq/m³.

Då tätas otätheter mot marken som t.ex. otätheter vid golvvinklar, rör genomföringar och rensbrunnar. Då kan man också täta ventilerna mot utgrävda utrymmen under trappor alt. anordna mekanisk ventilation av dessa utrymmen lika utförande i port 14-18.

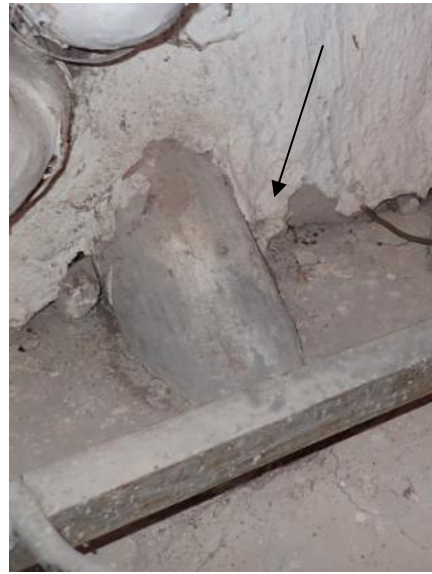
I cykelrummet noterades även otäta genomföringar i vägg och golv samt sprickor i bottenplatta vilket medför luftläckage med jordluft in till huset. Luftläckage påvisades även med rök vid golvvinklar i "korridoren".

Luftläckage vid golvvinkel och genomföring för avloppsrör i cykelrum. Radonhalt 1270 Bq/m³.
