Brf Sturebyhöjden, Bjulevägen 14-28 Enskede

Radonutredning

Fastställd 2017-12-20

Fukt • Energi • Miljö	Brf Sturebyhöjden	Uppdragsnummer: P 5471
	Bjulevägen 14-28	Fastställd
Upprättad 2017-12-20	Reviderad	Version 1,0

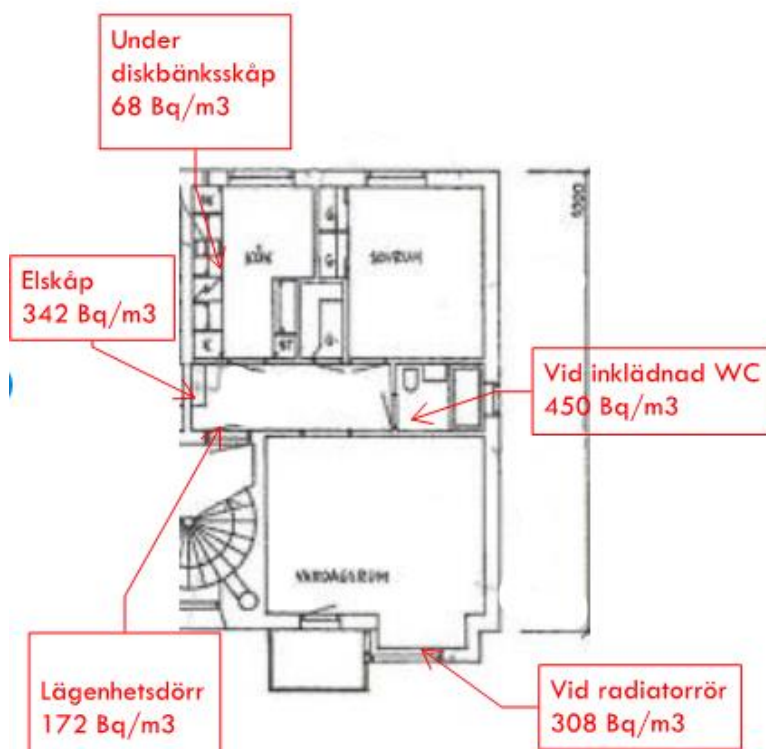
Mätpunktsnamn	Mätperiod	Radonhalt Bq/m ³	Toronhalt Bq/m ³
1. Under diskbänkskåp	Sniff 3*5 min	68	0
2. Lgh dörr (luft från trapphus)	Sniff 4*5 min	172	0
3. Radiatorrör golv v-rum	Sniff 3*5 min	308	342
4. Vid elskåp	Sniff 3*5 min	342	0
5. WC inklädnad	Sniff 2*5 min	450	0
